Tokyo Fire Department

## 直管LEDランプに交換する際、蛍光灯照明器具との組合せを誤ると火災につながるおそれがあります。

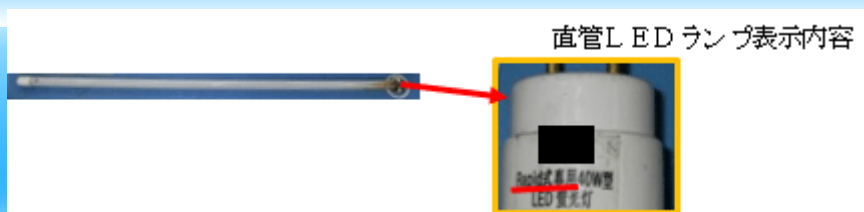
### 直管LEDランプ

このほかに、スタータ式などがあります。
